PARC NATUREL REGIONAL

Maître d'Ouvrage: Parc Naturel Régional des Pyrénées Ariégeoises

Type de mission: Diagnostic - état des lieux et propositions

Gîte «La Maison du meunier» Diagnostic et préconisations paysagères

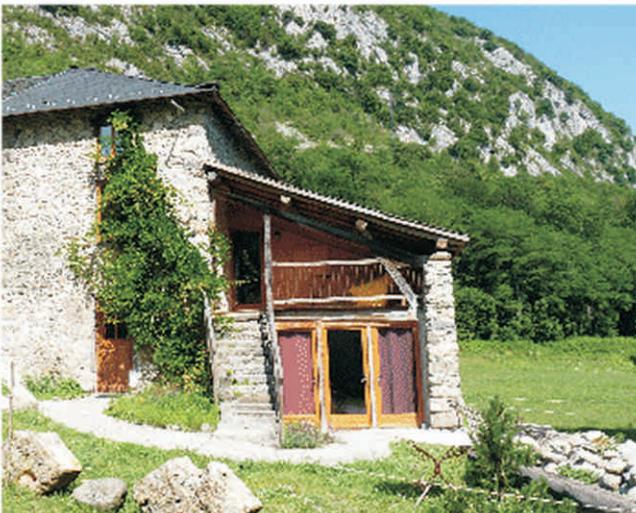
Gîte implanté dans un fond de clairière
