PARC NATUREL REGIONAL

Maître d'Ouvrage: Parc Naturel Régional des Pyrénées Ariégeoises

Type de mission: Diagnostic - état des lieux et propositions

Gîte «La Maison du meunier» Diagnostic et préconisations paysagères

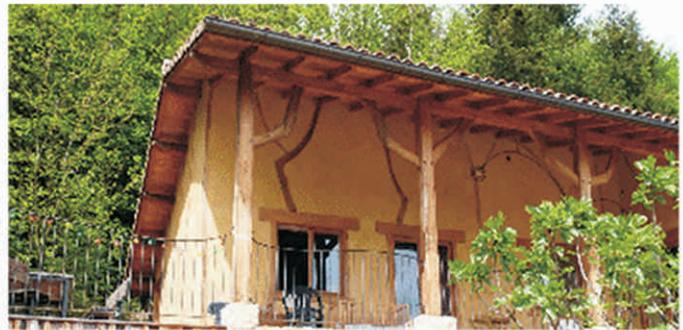
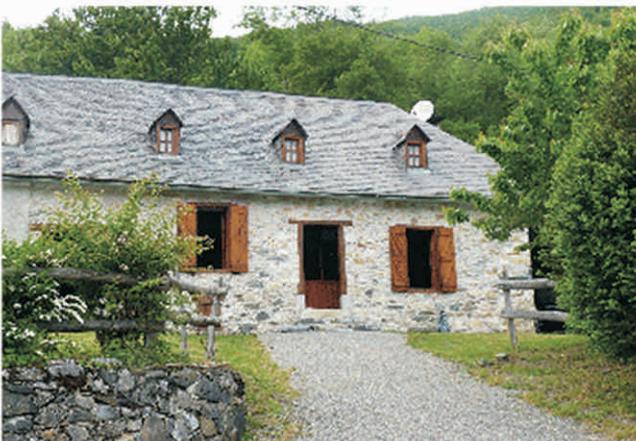
Gîte implanté dans un fond de clairière

- + Gîte situé dans un site isolé, le long du Videssos
- + Implantation dans une clairière, à proximité de l'ancien château
- + Vue dégagée sur le massif de la Peyre Pécouillade où domine le château de Miglos
- + Accès depuis la route par une belle allée arborée bilatérale, bordée par le ruisseau
- + Sentiers de randonnée convergeant vers le site
- Ligne électrique traversant la clairière, mais pas trop impactante vis-à-vis du gîte
- Ancienne usine métallurgique, de l'autre côté du ruisseau et récemment rachetée
